## Izveštaj o rekognosciranju terena na lokaciji Babin do

Dana 30.06.2025. izvršen je obilazak terena u području Babin do u Budvi zbog građevinskog zahvata u desnoj obali jaruge Krivokapića potoka. Tom prilikom je utvrđeno postojanje primitivno izvedenog kanala dužine oko 450-500 m i širine do 2 m. Iskopani materijal je deponovan sa nizbrdne strane formirajući dubinu do cca 1.5 m i visinu zaseka 2-4 m. Pristup lokaciji kanala vršen je iz zone ušća potoka, krčenjem šume i formiranjem široke rampe za građevinske mašine čime je veća površina terena izložena nepovoljnom uticaju atmosferilija.

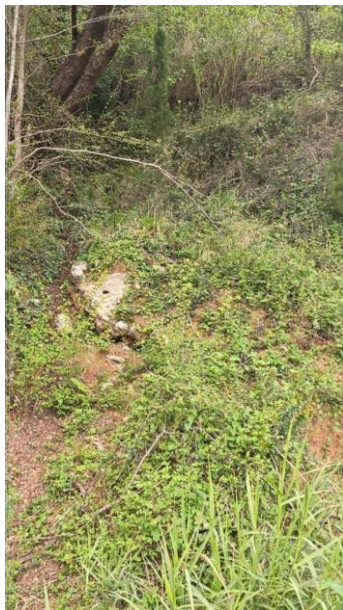
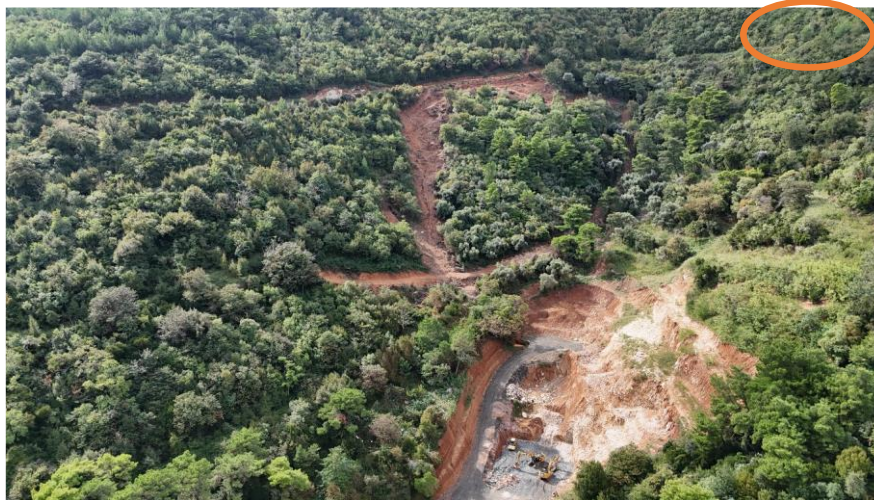
Tačka 1. (6 568 574; 4 682 517)

Mesto početka drenažnog kanala u zoni jaruge Krivokapića potoka. Materijal iz iskopa je deponovan na obodu rova sa nizbrdne strane formirajući zaštitni nasip koji zadržava slivanje atmosfere vode niz padinu.

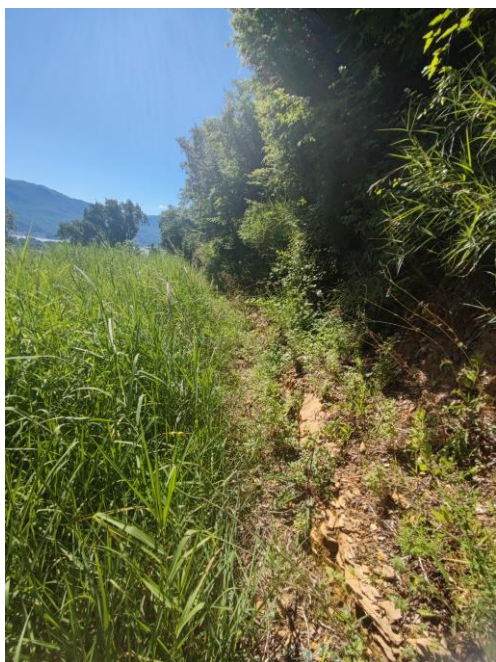
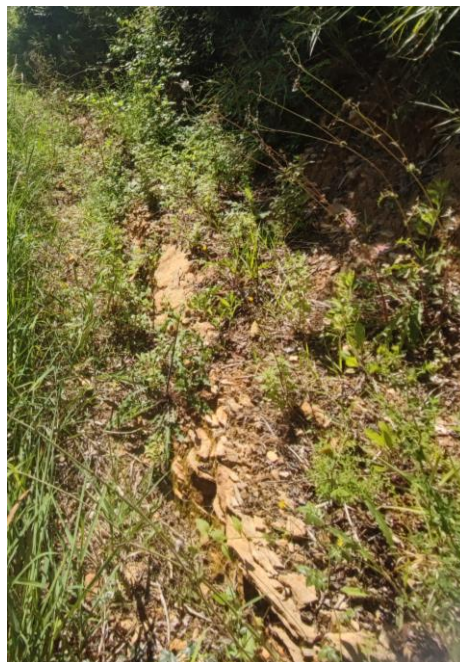
Tačka 2. (6 568 611; 4 682 489)

Duž prokopanog kanala zasek je visine 1.5-2.0 m, u dnu zaseka ispucala stenska masa, uočavaju se liske i ploče laporovitih krečnjaka sa proslojcima i muglama rožnaca. Deluvijalni nanos u središnjem i vršnom delu zaseka je rastresit, predstavljen prašinom i sitnom drobinom sa promenljivim sadržajem gline. Materijal je u vrhu "bioarmiran" vegetacijom koja ublažava eroziju

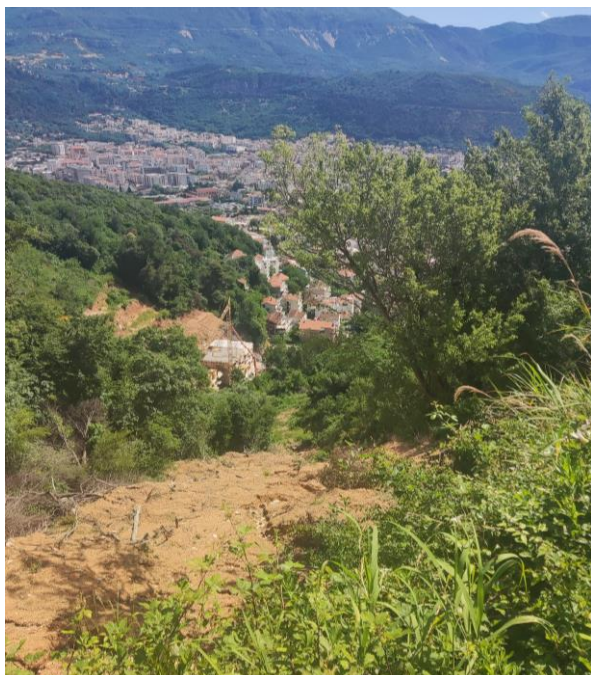
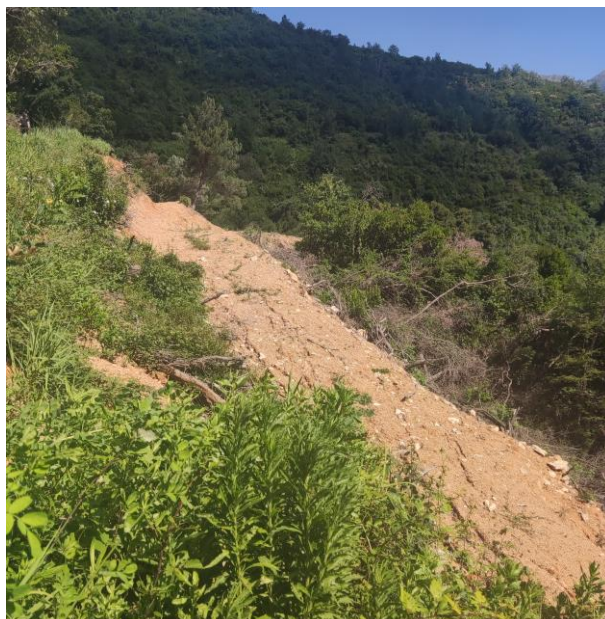
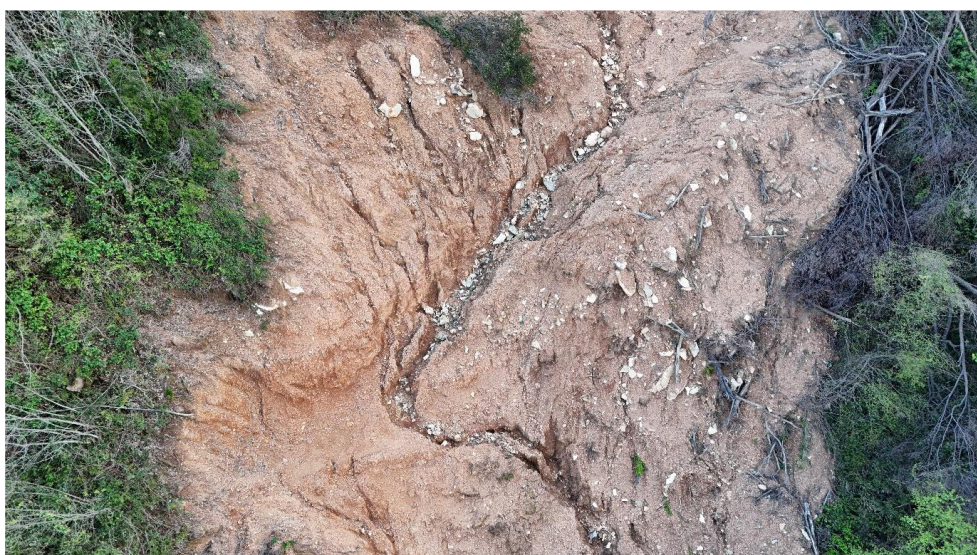
Tačka 3. (6 568 694; 4 682 429)

Tačka na padini iznad objekta u podnožju (na kraju jaruge Krivokapića potoka). U ovoj zoni je povećan sadržaj eluvijalno-deluvijalnog materijala sa većim udelom finih čestica u odnosu na sitnu drobinu. Nalazimo se takođe iznad prostora gde je teren otvoren u široj zoni jer je bager sebi formirao rampu za pristup gornjim kotama. Tlo u ovoj zoni je slabo konsolidovano, uočavaju se pukotine u terenu nastale kretanjem teške mehanizacije u koje se sada direktno infiltrira atmosferska voda. Osim površinskog spiranja, ove sredine *značajno smanjuju svoje otporno-deformabilne karakteristike* pod uticajem atmosferilija. Vegetacija je ovde potpuno uklonjena te je moguće u nižim delovima jasno uočiti postojanje krivih stabala tj. "pijane šume" što ukazuje na istoriju kretanju gornjih slojeva padine.

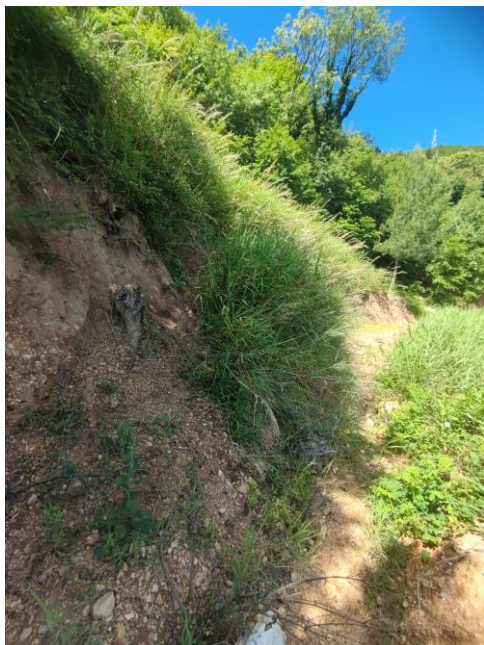
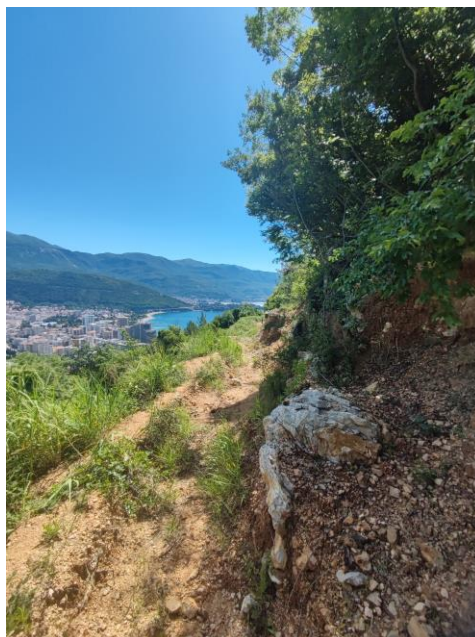
Tačka 4. (6 568 729; 4 682 407)

Plitko klizanje manjeg bloka prhkog materijala sa vegetacijom iz gornje zone škarpe iskopa zbog rastresitosti i izostanka dubljeg korenja drveća. Dominira zaglinjena prašina sa sitnom cm drobinom.

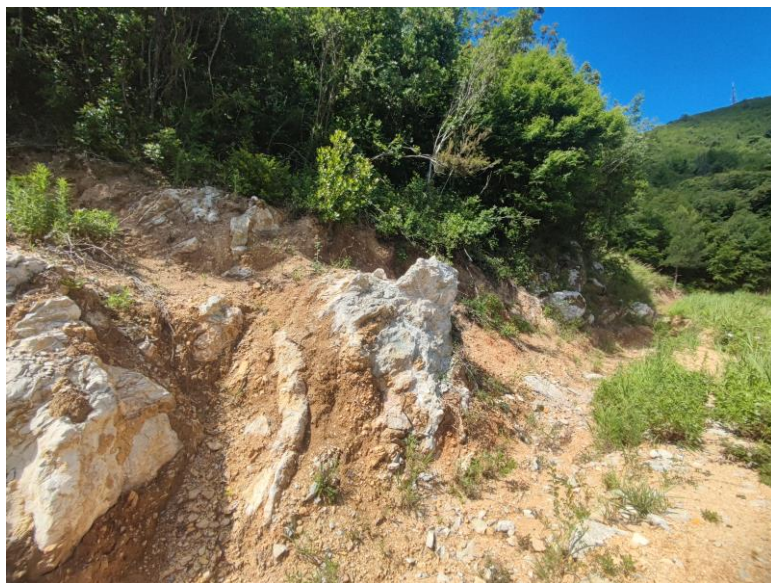
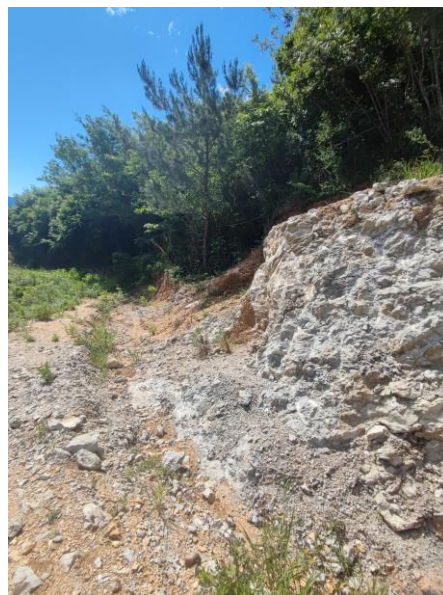
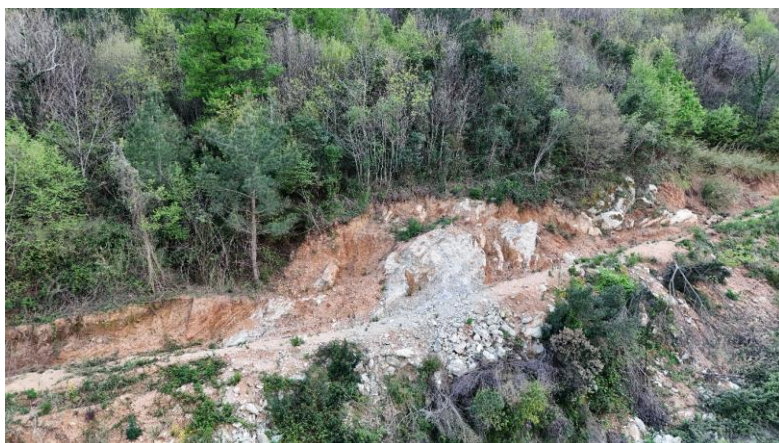
Tačka 5. (6 568 754; 4 682 404)

Zona od nekoliko desetina m velikih m-Dm blokova krečnjaka sa muglama rožnaca uvaljanih u prašinsto-glinovitu masu.

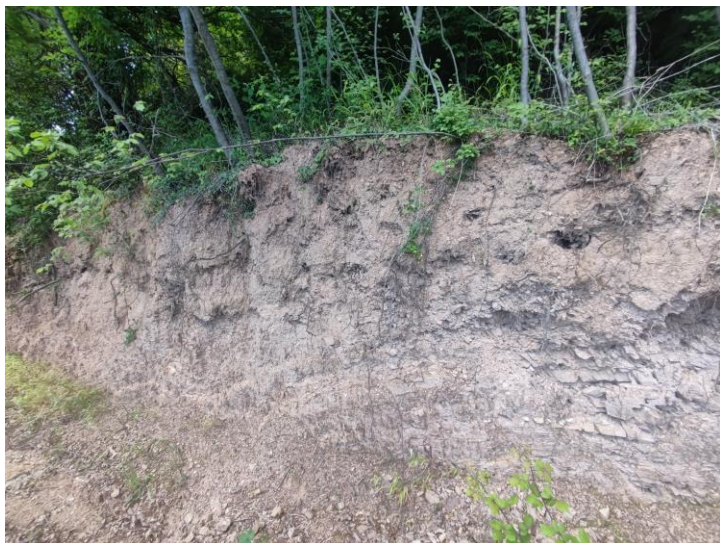
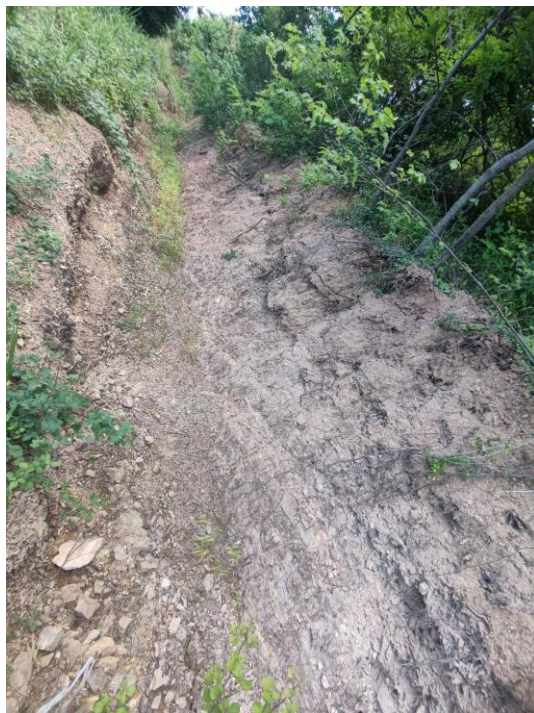
Tačka 6. (6 568 867; 4 682 365)

Tragovi haotičnog rasporeda nevezanog ili slabo vezanog materijala u debljini cca 1.5 m što ukazuje na kretanje i premeštanje gornjeg sloja niz padinu kakvi su karakteristični kod uslovno stabilnih i nestabilnih terena. Očuvana stabla u kruni zadržavaju trenutno eroziju i otkidanje. U osnovi je kora raspadanja veoma ispucalih, pločastih i listastih laporovitih krečnjaka.

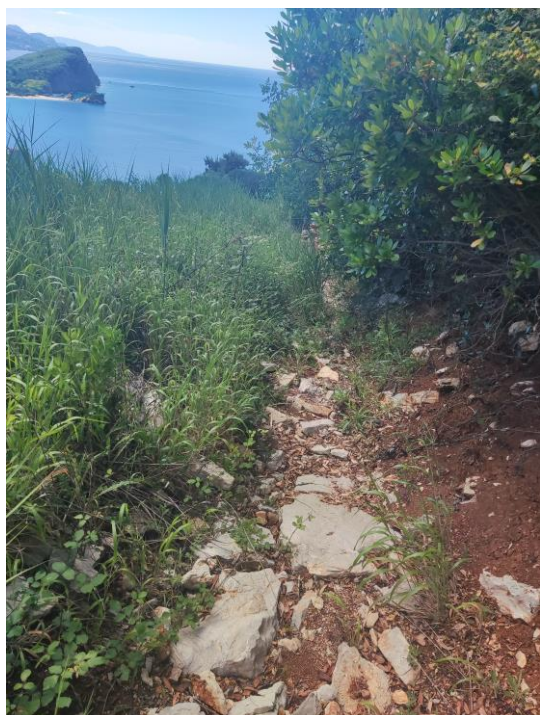
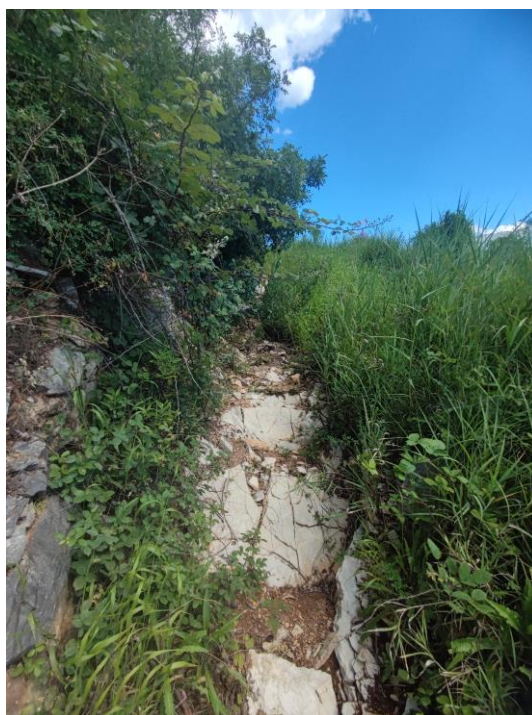
Tačka 7. (6 568 980; 4 682 265)

Sadržaj krupnije, pločaste drobine krečnjaka u dnu kanala se uvećava u odnosu na prašinasto glinoviti matriks.

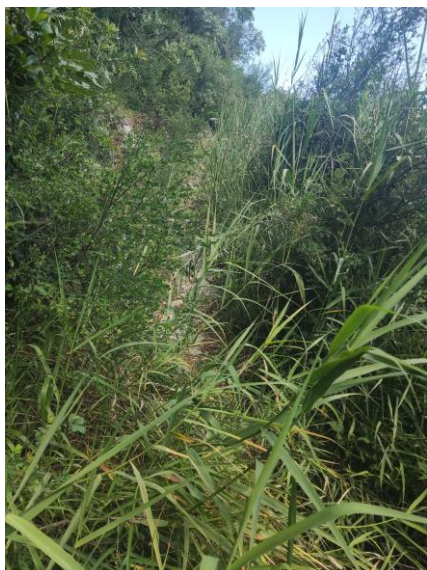
Tačka 8. (6 569 001; 4 682 210)

Pretpostavljeni kraj kanala.

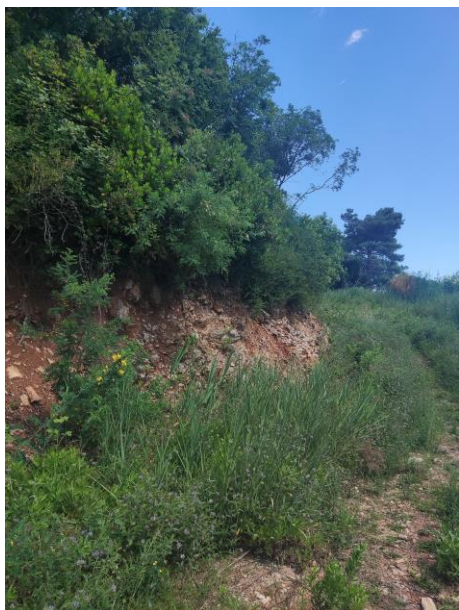
Tačka 9. (6 569 025; 4 682 163)

Prilikom izlaska sa padine konstatovan jedan manji kanal za odvodnju. Zbog vegetacije nije utvrđeno da li je povezan sa prethodnim.

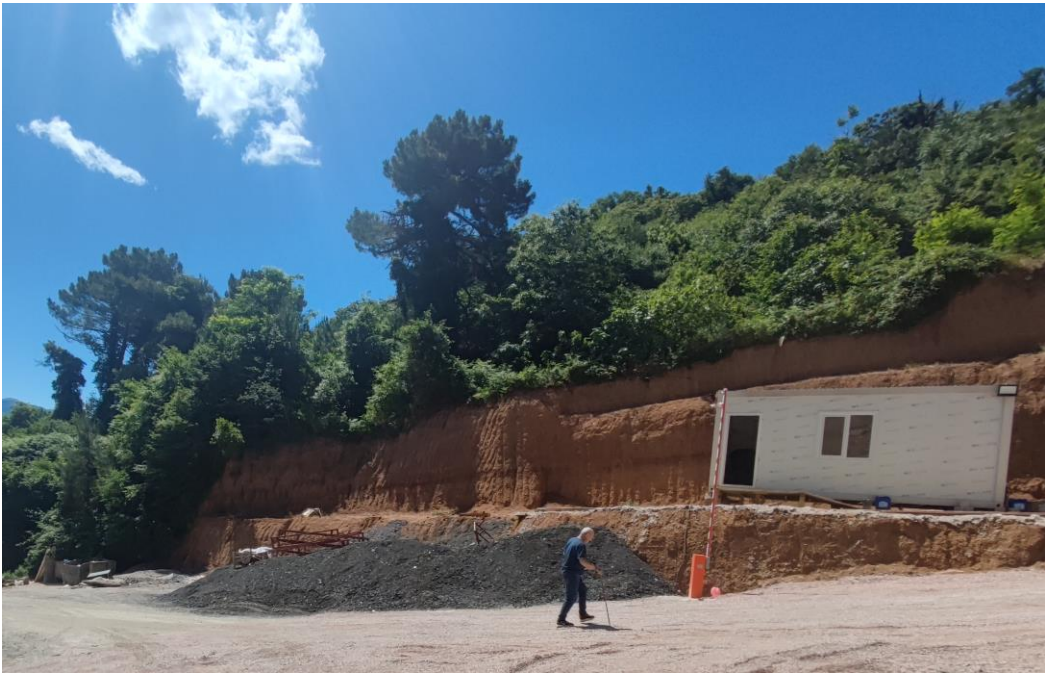
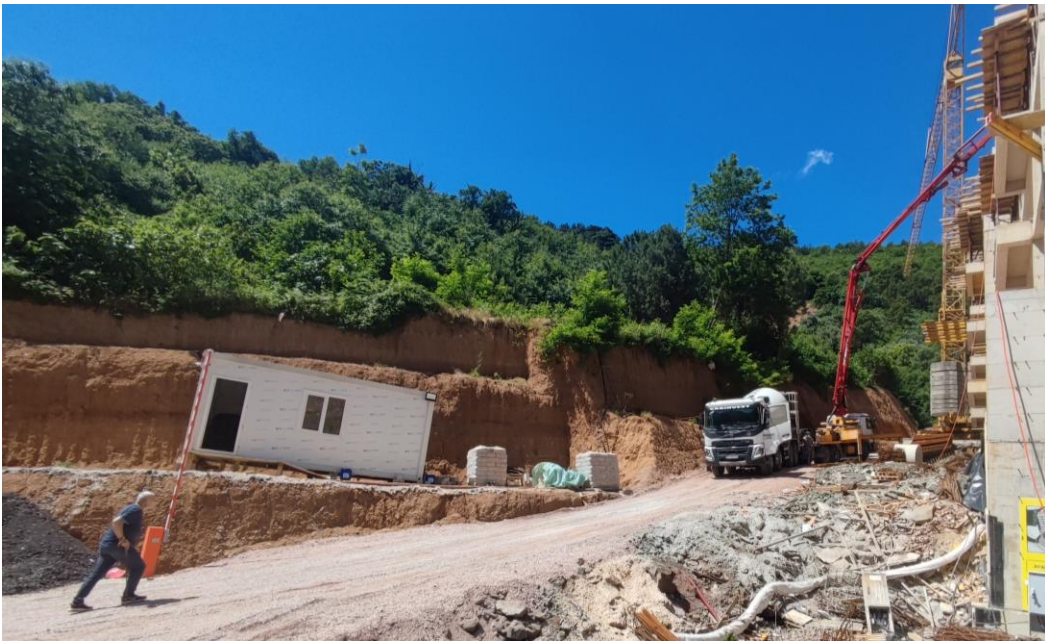
Tačka 10

U podnožju padine (ispod tačke 3 i širokog iskopa za rampu), konstatovano je zasecanje padine u zoni izgradnje apartmanskih objekata. Zasek je izveden kaskadno u dve do tri etaže približne visine 2-2.5 m odn.ukupne visine 4-7 m sa skoro subvertikalnim nagibom kojim su otkriveni deluvijalni sedimenti (prašina,glina,drobina cm veličine). Zasek trenutno nema nikakvu zaštitu i kako ovakvi nagibi nisu prihvatljivi u ovakvim inženjerskogeološkim sredinama, pretpostavljam da će se izvesti potporni zid sa adekvatnom drenažom i barbakanama što bi jedino bilo prihvatljivo. Prilikom obilaska terena za potrebe izrade Plana za zaštitu i spašavanje od klizišta i odrona za opštinu Budva (22.03.2025.) zasek je već postojao te tako neobezbeđen stoji gotovo 2.5 meseca.

Na ušću jaruge Krivokapića potoka, u nožici padine, izveden široki iskop kojim je formirana (radna?) kosina sa formirane 2-3 etaže po cca 2 m visine tj. 4-6 m ukupno. Nagib subvertikalalan, bez ikakve zaštite.
