## Izveštaj o rekognosciranju terena na lokaciji Babin do

Dana 30.06.2025. izvršen je obilazak terena u području Babin do u Budvi zbog građevinskog zahvata u desnoj obali jaruge Krivokapića potoka. Tom prilikom je utvrđeno postojanje primitivno izvedenog kanala dužine oko 450-500 m i širine do 2 m. Iskopani materijal je deponovan sa nizbrdne strane formirajući dubinu do cca 1.5 m i visinu zaseka 2-4 m. Pristup lokaciji kanala vršen je iz zone ušća potoka, krčenjem šume i formiranjem široke rampe za građevinske mašine čime je veća površina terena izložena nepovoljnom uticaju atmosferilija.

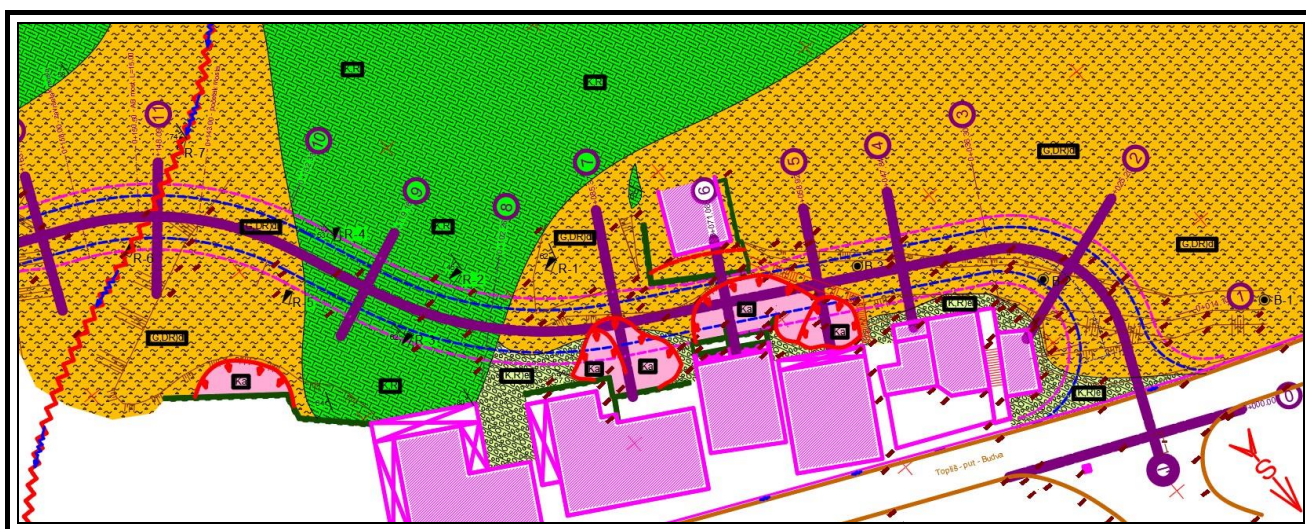
*Inženjerskogeološka karta terena sa trasom ulice i istražnim radovima*

U ovoj zoni je pre dve decenije prilikom geotehničkih istraživanja koje je izvodio Zavod za geološka istraživanja iz Podgorice, za deo ulice kraka I od Topliškog puta do raskrsnice gde se odvaja krak II (ukupne dužine 224 m), registrovano nekoliko plićih klizišta. Tada je ustanovljeno da je proces klizanja prisutan u znatnom obimu, kako na širem području istraživanja tako i na samoj trasi ulice jer čitavo područje spada u uslovno stabilan teren. Posebno su aktivna duboka klizišta u samom Babinom Dolu, južno i

zapadno od lokacije. Na samoj trasi registrovano je nekoliko manjih, aktivnih klizišta. Ona su posledica zasecanja padine zbog izgradnje objekata (nalaze se neposredno iznad njih). Kliženjem je zahvaćen uglavnom deluvijalni pokrivač, dubine do oko 2 m i procenjeno je da su lokalnog karaktera, malih dimenzija i lako ih je sanirati. Međutim, ona su pokazatelj da bi nekontrolisanom zemljanim radovima, odnosno zasecanjem padine moglo doći do aktiviranja klizišta većih razmera. To se posebno odnosi na delove terena gde su prisutni deblji deluvijalni sedimenti.

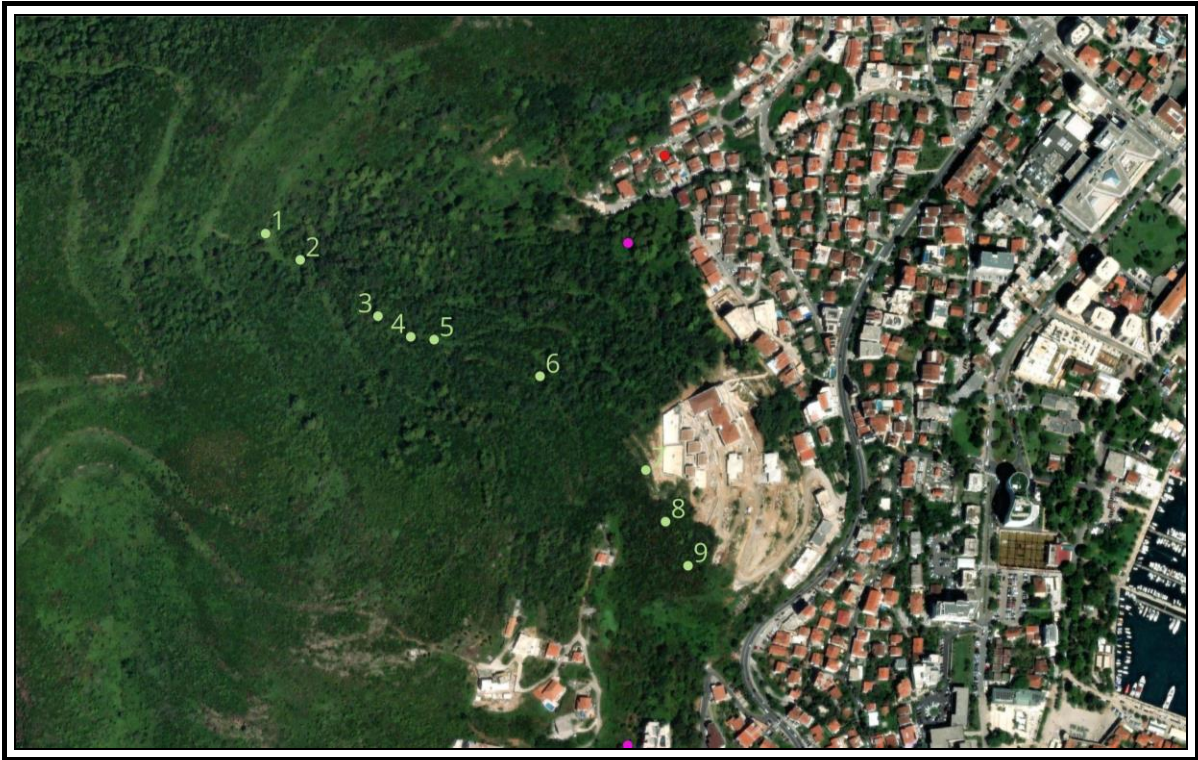
*Tačke rekognosciranja (ESRI satellite)*

U podnožju padine (ispod tačke 3 i širokog iskopa za rampu), konstatovano je zasecanje padine u zoni izgradnje apartmanskih objekata. Zasek je izveden kaskadno u dve do tri etaže približne visine 2-2.5 m odn.ukupne visine 4-7 m sa skoro subvertikalnim nagibom kojim su otkriveni deluvijalni sedimenti (prašina,glina,drobina cm veličine). Zasek trenutno nema nikakvu zaštitu i kako ovakvi nagibi nisu prihvatljivi u ovakvim inženjerskogeološkim sredinama, pretpostavljam da će se izvesti potporni zid sa adekvatnom drenažom i barbakanama što bi jedino bilo prihvatljivo. Prilikom obilaska terena za potrebe izrade Plana za zaštitu i spašavanje od klizišta i odrona za opštinu Budva (22.03.2025.) zasek je već postojao te tako neobezbeđen stoji gotovo 2.5 meseca.
